# **Arte Pública em cerâmica – Estudo para a conservação da obra “Monumento ao Associativismo Popular”**

Dissertação para obtenção do Grau de Mestre em  
Conservação e Restauro

**Janeiro de 2018**

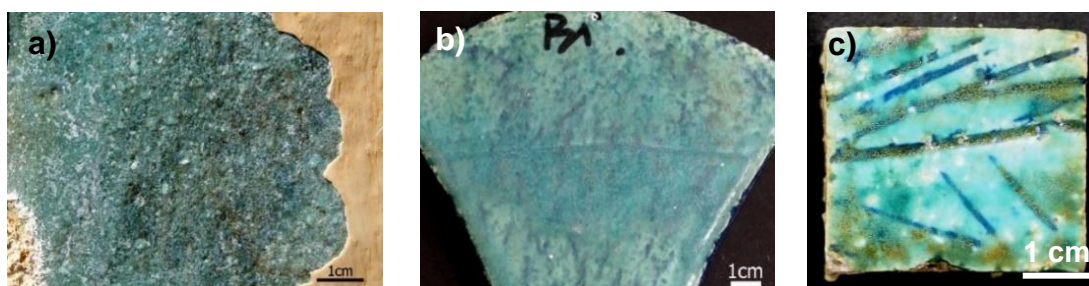
Os vidrados azul turquesa são translúcidos e mate, com coloração heterogênea apresentando pontualmente manchas amareladas/esverdeadas (Fig.10). O aspeto mate resulta da desvitrificação do vidro quando este arrefece lentamente e parte da massa fundida cristaliza [26]. Com efeito, por MO foram observadas fases cristalinas nos vidrados quer da maquete quer das reproduções (cf. Anexo I – Figs. Vb e VIb).

**Figura 10** - Macrofotografias das superfícies dos vidrados azul turquesa claro: a) face vidrada de uma Coluna Branca, b) maquete teste produzida pela artista e c) reprodução do vidro, utilizado no ensaio de nocividade.

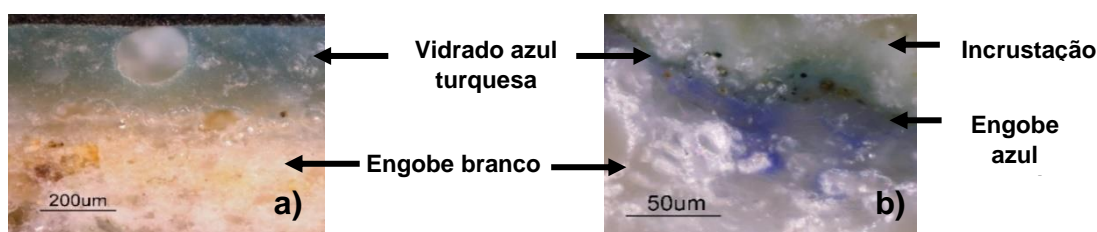
A análise em corte transversal das amostras recolhidas na obra, permitiu perceber a estratigrafia das áreas revestidas com vidro, descritas na Fig. 11. É possível também observar que o vidro apresenta algumas bolhas e a sua espessura varia entre 50 e 300  $\mu\text{m}$ .

**Figura 11** - Microfotografias do corte transversal das amostras de vidro recolhidas no Marco/Obelisco e Coluna Branca B: a) vidro (aprox. 200  $\mu\text{m}$  de espessura) sobre engobe branco e b) vidro (< 500  $\mu\text{m}$ ) sobre o engobe aguado azul e engobe branco.

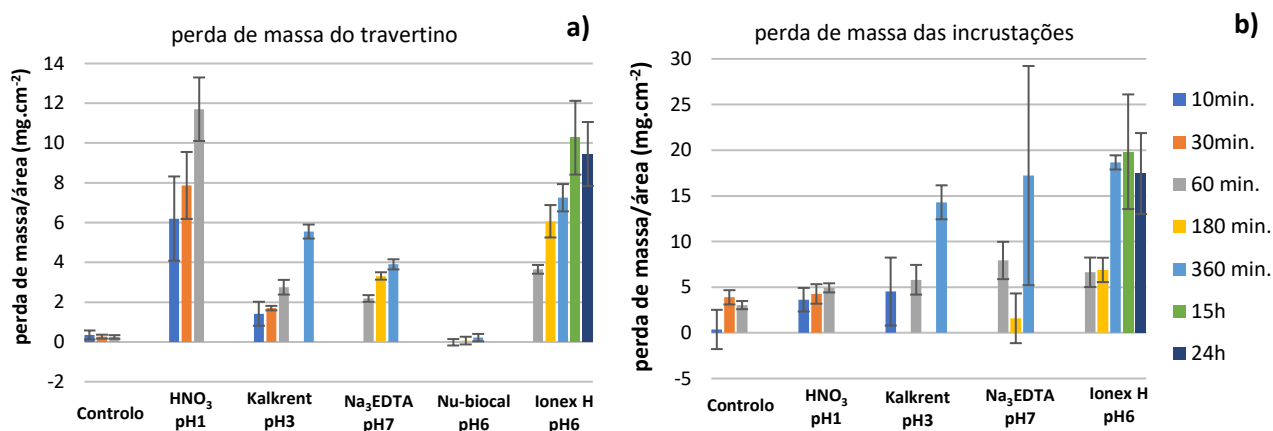
Os resultados obtidos nos provetes de travertino (Fig. 13 a) demonstraram a eficácia na remoção de carbonatos de cálcio de todos os produtos, com exceção do produto Nu-biocal que apresentou uma perda de massa próxima do erro de medição (c.a. 0,001g). Este resultado pode dever-se a um problema na amostra de produto utilizada, uma vez que este contém citrato de sódio dihidratado, utilizado na formulação de descalcificantes com resultados de eficácia demonstrados noutros estudos [38]. Observou-se ainda uma maior eficácia dos produtos quanto maior o tempo de aplicação, com exceção do Ionex H. O Ionex H foi testado com tempos mais prolongados, uma vez que um estudo anterior demonstrou que até 24h uma resina de troca iónica era eficaz na remoção de incrustações [6]. No entanto, verificou-se que o tempo de aplicação de 24h não apresentou uma perda de massa superior ao de 15h. Comparando os resultados aos 60 minutos (tempo comum a todos os produtos), tal como esperado, o HNO<sub>3</sub> foi o produto mais eficaz na remoção de carbonato de cálcio, seguido do Ionex H, Kalkrent e Na<sub>3</sub>EDTA. É de salientar a eficácia do Kalkrent, cujo princípio ativo é o ácido láctico

**Figura 13** - Perda de massa por área ( $\text{mg.cm}^{-2}$ ) dos provetes de travertino e de incrustação após aplicação dos diferentes produtos.

Os resultados obtidos nas amostras de incrustação revelaram perda de massa com a aplicação da maioria dos produtos (Fig. 13 b). Contudo, à exceção do  $\text{HNO}_3$ , todos os produtos apresentam um desvio padrão muito elevado, não sendo possível concluir qual(ais) o(s) produto(s) e tempo(s) de aplicação mais eficazes. A dispersão dos resultados deve-se ao destacamento de material durante a remoção dos produtos por lavagem e escovagem, devido à coesão heterogénea dos provetes de incrustação e também à dissolução de sujidades e outros componentes orgânicos, uma vez que se verificou perda de massa na amostra de controlo superior à verificada no ensaio sobre travertino.

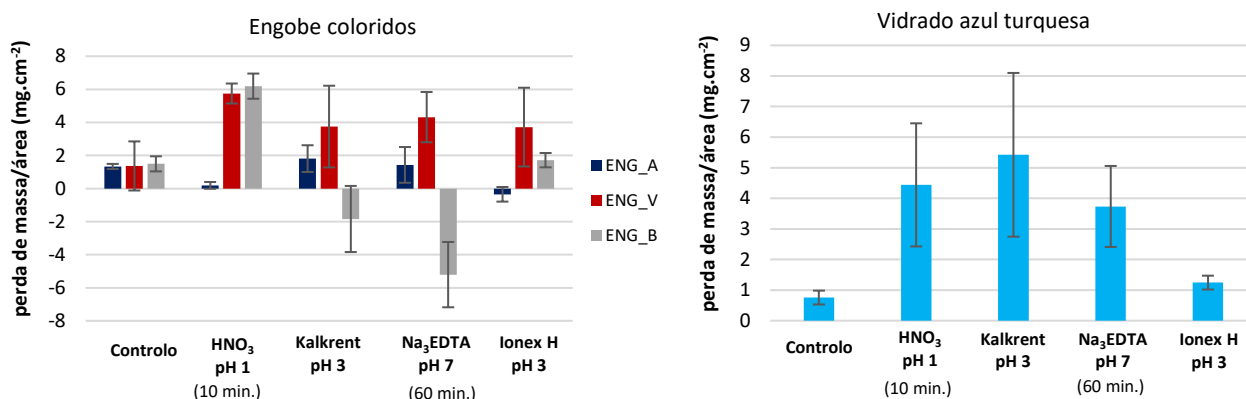
Após o ensaio, todas reproduções, de engobe e de vidrado, apresentaram variação de massa, mostrando comportamentos diferentes consoante o produto aplicado (Fig. 14). O elevado desvio padrão que se verificou na maioria dos substratos, poderá dever-se à heterogeneidade dos revestimentos.

**Figura 14** - Perda de massa por área (mg.cm<sup>-2</sup>) das reproduções de engobe colorido (ENG\_A, ENG\_V e ENG\_B) e das reproduções do vidrado azul turquesa (VID) após a aplicação dos diferentes produtos.

Comparando os resultados da perda de massa dos provetes com aplicação dos produtos e os provetes de controlo (lavagem com água destilada e escovagem) verificou-se que o ENG\_A não apresentou uma variação de massa significativa após o ensaio, assim como, o ENG\_B e o VID tratados com Ionex H. Pode-se, assim, propor que nestes casos a diferença de massa antes e após o ensaio se deve ao destacamento de material pouco coeso na superfície das reproduções. A maior perda de massa deu-se no ENG\_V e ENG\_B, particularmente no ensaio com HNO<sub>3</sub>. Apesar dos engobes terem uma composição característica de uma cerâmica refratária (Tabela 6), este resultado pode deve-se à estrutura menos vitrificada destes engobes e no caso do ENG\_V também à dissolução de compostos de Fe (hematite) presentes no engobe por reação com o ácido nítrico [8]. Relativamente ao ENG\_B, é de salientar o aumento de massa nos provetes submetidos à ação do Na<sub>3</sub>EDTA e Kalkrent. Dado que o ENG\_B possui uma porosidade superior aos restantes materiais, este resultado pode dever-se à formação de sais no interior do provete ou à penetração de gel para o interior da amostra. De forma a consolidar esta hipótese, foi medida a condutividade<sup>27</sup>, verificando-se um aumento dos valores nos provetes tratados com Na<sub>3</sub>EDTA e Kalkrent face a provetes não tratados, confirmando-se a migração de elementos dissolvidos para o interior dos provetes.

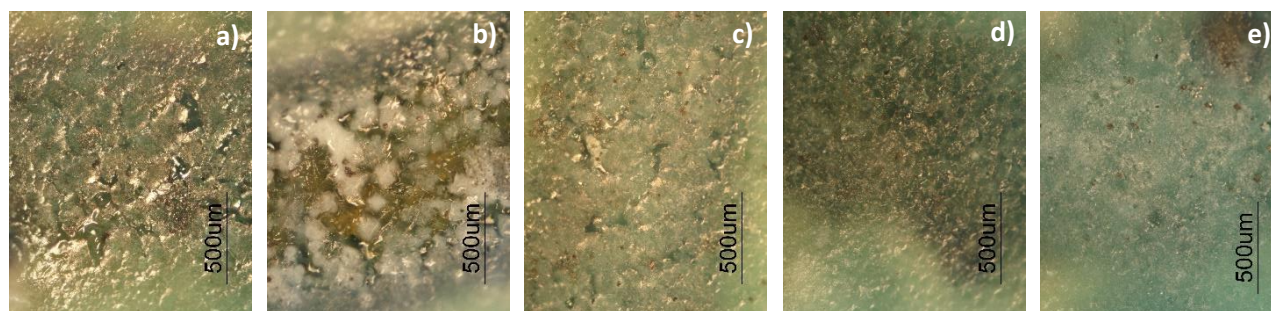
**Figura 15** - Microfotografia da superfície dos provetes VID após ensaio de nocividade: a) antes do ensaio (t=0), b)  $\text{HNO}_3$  (t aplic. 10min.), c) Kalkrent (t aplic. 60min.), d)  $\text{Na}_3\text{EDTA}$  (t aplic. 60min.) e e) Ionex H (t aplic. 60min.)

Por EM e MO detetou-se a formação de produtos de alteração brancos junto às fases vítreas dos VID tratados com  $\text{HNO}_3$  e Kalkrent, sendo este efeito mais acentuado nos VID tratados com  $\text{HNO}_3$  (Fig. 15 b). Após o ensaio, os provetes tratados com  $\text{Na}_3\text{EDTA}$  apresentaram uma superfície menos brilhante, com aspeto picado e com menos fases vítreas (Fig. 15 e), ao passo que os provetes tratados com Ionex H apresentam apenas um aspeto menos brilhante.

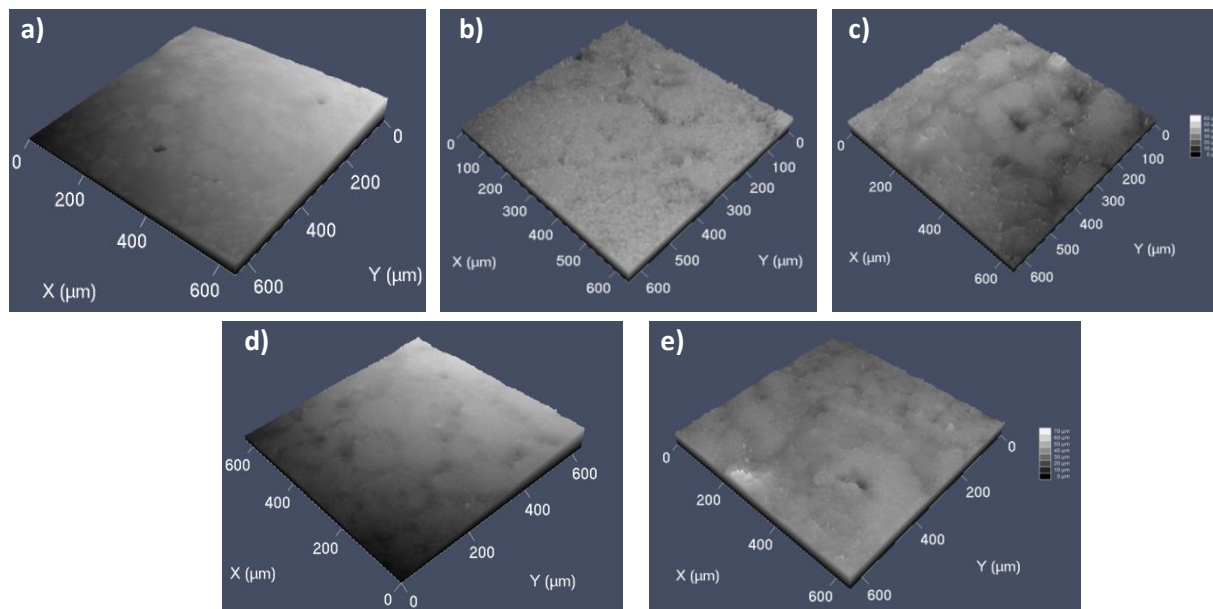
**Figura 16** - Imagens, obtidas por microscopia Confocal, da topografia da superfície dos provetes VID após o ensaio de nocividade: a) antes do ensaio, b)  $\text{HNO}_3$  (t aplic. 10min.), c) Kalkrent (t aplic. 60min.), d)  $\text{Na}_3\text{EDTA}$  (t aplic. 60min.) e e) Ionex H (t aplic. 60min.).

Através das análises de MCVL, observou-se o realce das faces cristalinas nos provetes tratados com  $\text{HNO}_3$ , Kalkrent e  $\text{Na}_3\text{EDTA}$ , dada a diminuição de fases vítreas (Fig.16 b-d). Estes resultados podem dever-se à dissolução das fases vítreas por parte do  $\text{HNO}_3$  e do Kalkrent e pela sequestração de componentes das fases vítreas por parte do  $\text{Na}_3\text{EDTA}$ , resultando na formação de produtos de alteração sobre o VID\_ $\text{HNO}_3$  e o VID\_Kalkrent e no aspeto picado dos VID\_ $\text{Na}_3\text{EDTA}$ . A análise por microscopia confocal permitiu observar que a fases vítreas foi a mais efetuada pelos produtos aplicados.

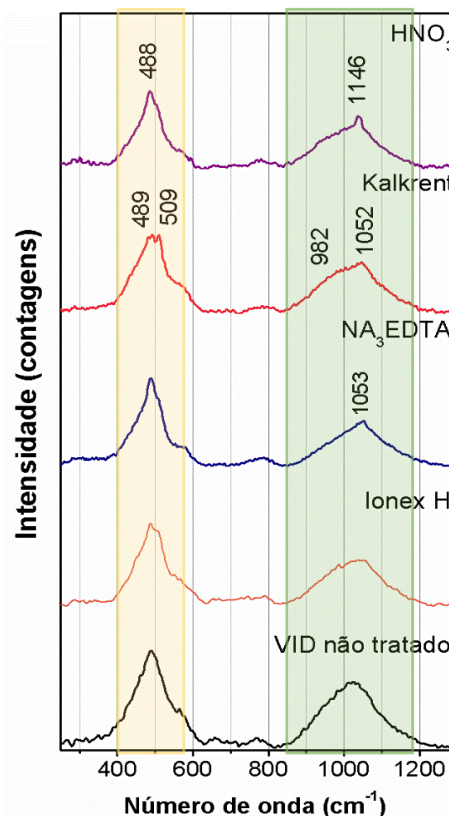
Por  $\mu$ -Raman foram observadas alterações apenas na estrutura dos provetes VID, após o ensaio de nocividade. A Figura 17 compara os vidrados tratados com os quatro produtos de limpeza selecionados –  $\text{HNO}_3$ , Kalkrent,  $\text{Na}_3\text{EDTA}$  e Ionex H – e o vidro no seu estado primitivo. De forma a salientar as zonas analisadas a zona entre os 300 e os 600  $\text{cm}^{-1}$  corresponde às vibrações de flexão ( $\delta$ ) Si-O foi assinalada a vermelho e a zona entre os 800 e os 1200  $\text{cm}^{-1}$  corresponde aos modos de distensão ( $\nu$ ) Si-O foi assinalada a verde. Numa primeira análise, observou-se um pequeno desvio dos números de onda dos modos vibracionais de  $\nu$  Si-O, 800-1200  $\text{cm}^{-1}$ , em todos os vidrados após o ensaio, indicativo de modificações na estrutura, a nível de massa atómica, composição ou arranjo geométrico da matriz vítrea [20]. Nos vidrados tratados com  $\text{HNO}_3$ , observou-se, também, a diminuição da banda a 550  $\text{cm}^{-1}$  ( $\delta$ -Si-O), associada às espécies  $\text{Q}_3$ , indicativo da lixiviação de iões alcalinos do vidro [32] e uma banda estreita a ca. 1046  $\text{cm}^{-1}$ . Esta pode tratar-se de uma assinatura de um

produto de corrosão [32,33] do ácido nítrico, como um nitrato (banda característica aos 1043  $\text{cm}^{-1}$ ) [34] uma vez que esta assinatura não corresponde a nenhuma das formas Qn dos modos vibracionais de  $\nu$  Si-O. Nos vidrados tratados com Kalkrent, observaram-se alterações na intensidade das bandas dos modos vibracionais de  $\delta$  Si-O, 300–600  $\text{cm}^{-1}$ . Inicialmente observa-se uma diminuição de intensidade da banda  $\delta$  Si-O (489  $\text{cm}^{-1}$ ), indicativa do enfraquecimento das ligações Si-O, seguida por um aumento de intensidade das bandas  $\delta$  Si-O de números de onda mais baixos (509  $\text{cm}^{-1}$ ) devido à modificação da estrutura vítrea [20]. Foi também observada uma nova banda aos 960–1000  $\text{cm}^{-1}$ , região característica das  $\nu$  Si-O correspondendo às espécies  $Q_2$ . Esta nova banda pode dever-se à diminuição das espécies  $Q_3$  (~1100  $\text{cm}^{-1}$ ), associadas a iões alcalinos, devido à lixiviação dos mesmos [32]. Nos vidrados tratados com  $\text{Na}_3\text{EDTA}$  observaram-se alterações na banda entre os 800 e os 1200  $\text{cm}^{-1}$ , podendo dever-se à modificação da estrutura do vidrado.

**Figura 17** - Comparação dos espectros obtidos por  $\mu$ -Raman aos vidrados após o ensaio com o vidrado antes do ensaio.

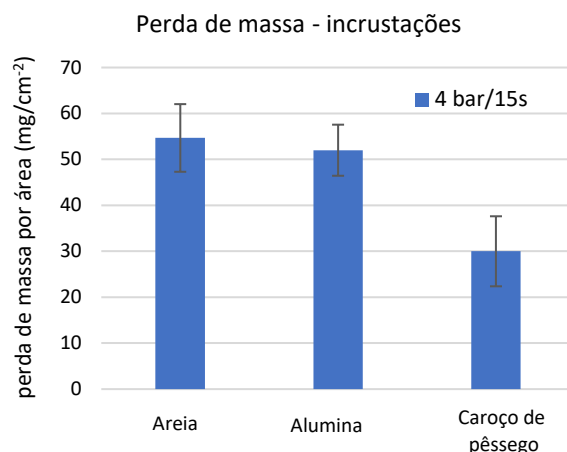
Os resultados obtidos através da perda de massa demonstraram que todos os jatos abrasivos foram eficazes na remoção de incrustação (Fig. 18). Salientam-se as partículas de areia e alumina devido a dureza superior relativamente ao caroço de pêssego (Tabela 2 do subcapítulo 2.3.2.1.). Foi possível observar durante o ensaio que as camadas superficiais da incrustação, menos compactas e mais pulverulentas são removidas facilmente ao passo que as mais compactas oferecem maior resistência, no entanto esta permite um maior controlo na remoção das incrustações junto da superfície do substrato. Em resumo, a classificação da eficácia dos jatos abrasivos mostrou que a areia e alumina são as partículas mais eficazes, demonstrando uma maior capacidade de remover a incrustação (Tabela 10).

**Figura 18** - Perda de massa por área (mg.cm<sup>-2</sup>) das amostras de incrustação (BRug\_Esp) após a aplicação dos jatos abrasivos.

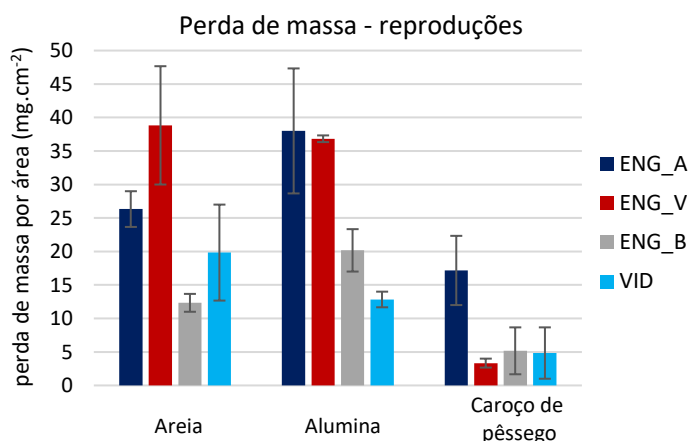
Os resultados obtidos através da avaliação da perda de massa após o ensaio revelaram que todas as partículas abrasivas foram nocivas para os substratos, causando o destacamento de partículas do substrato (perda de material), em particular os jatos de areia e de alumina (Fig. 19). O engobe vermelho apresentou a maior perda de massa, seguido do engobe azul, engobe branco e vidrado. O engobe vermelho é caracterizado por ser o material menos

**Figura 19** - Perda de massa por área (mg.cm<sup>-2</sup>) dos provetes de engobe (ENG\_A, ENG\_V e ENG\_B) de vidrado (VID) após a aplicação dos jatos abrasivos.

vitrificado dos materiais aplicados na obra, tornando-se o material menos resistente à abrasão. Contrariamente ao que acontece com o engobe branco, os engobes azul e vermelho possuem chamote de grão grosseiro, o que se pode traduzir numa maior perda de massa pelo destacamento dos grãos de maiores dimensões. Os vidrados apresentaram perda de massa superior nos ensaios com os jatos de areia e de alumina (> 10 mg), do que no ensaio com o caroço de pêssego (c.a. 5 mg).

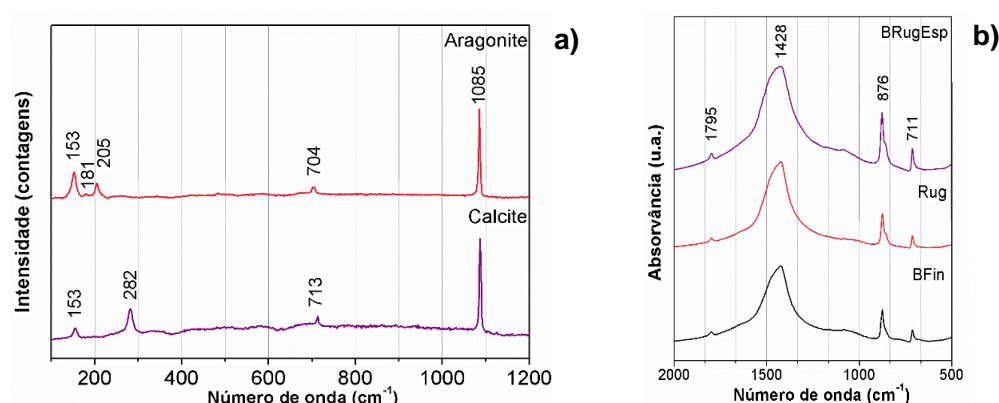
**Figura XI** - a) espectros de  $\mu$ -Raman, representativos de todas as amostras, das camadas de incrustação – aragonite e calcite e b) espectros obtidos por  $\mu$ - FTIR das diferentes incrustações BRugEsp, Rug e BFin.

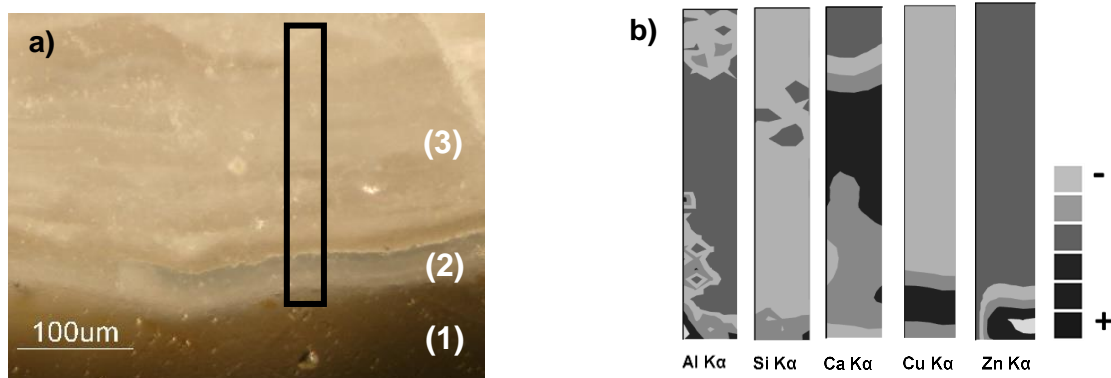
**Figura XII** - a) Microfotografia de uma secção transversal da amostra de incrustação Acer (sobre o vidro): (1) resina, (2) superfície da incrustação em contacto com o vidro e (3) incrustação; (b) mapa da distribuição de Al, Si, Ca, Cu e Zn, obtido por  $\mu$ -FRX-DE, na área da incrustação assinalada na figura (a) onde se observa que a área (2) é mais rica em Cu.

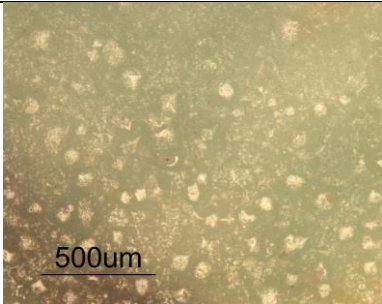
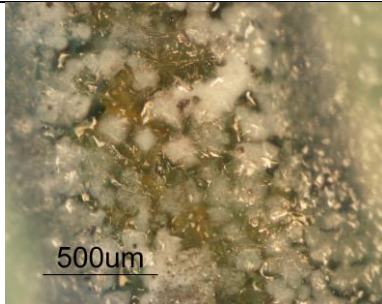
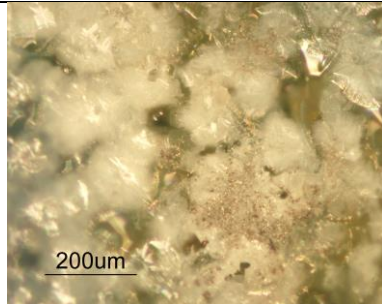
**Tabela XIV** - Microfotografias da superfície dos provetes das reproduções de vidro antes e após o ensaio de nocividade dos métodos químicos/via húmida em campo escuro.

Imagens após a aplicação dos produtos		
Vitrado sobre engobe	Vitrado sobre a risca azul do engobe aguado	Ampliação vitrado sobre a risca azul do engobe aguado
<b>HNO<sub>3</sub></b>

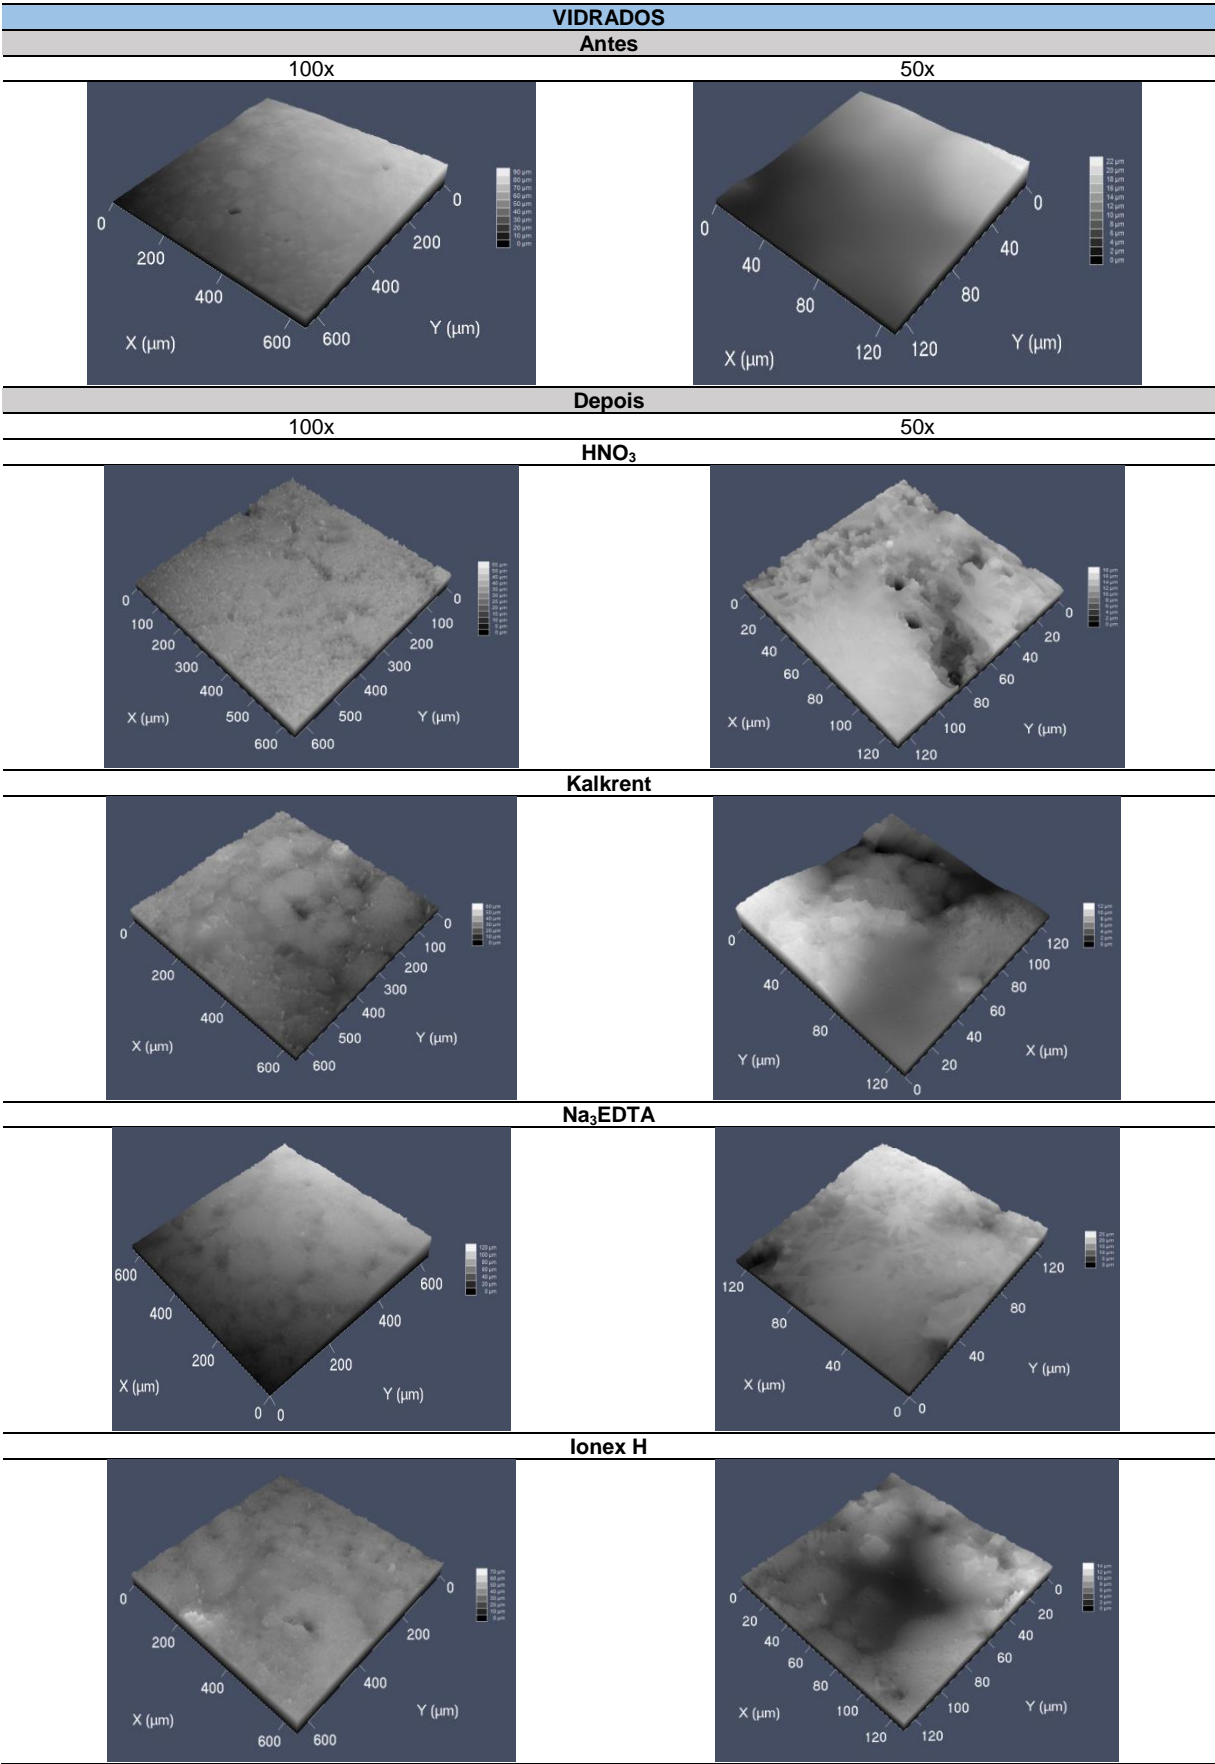
**Tabela XV** - Imagens da superfície das reproduções de vidro antes e após o ensaio de nocividade dos métodos químicos/via húmidas através de MCVL.

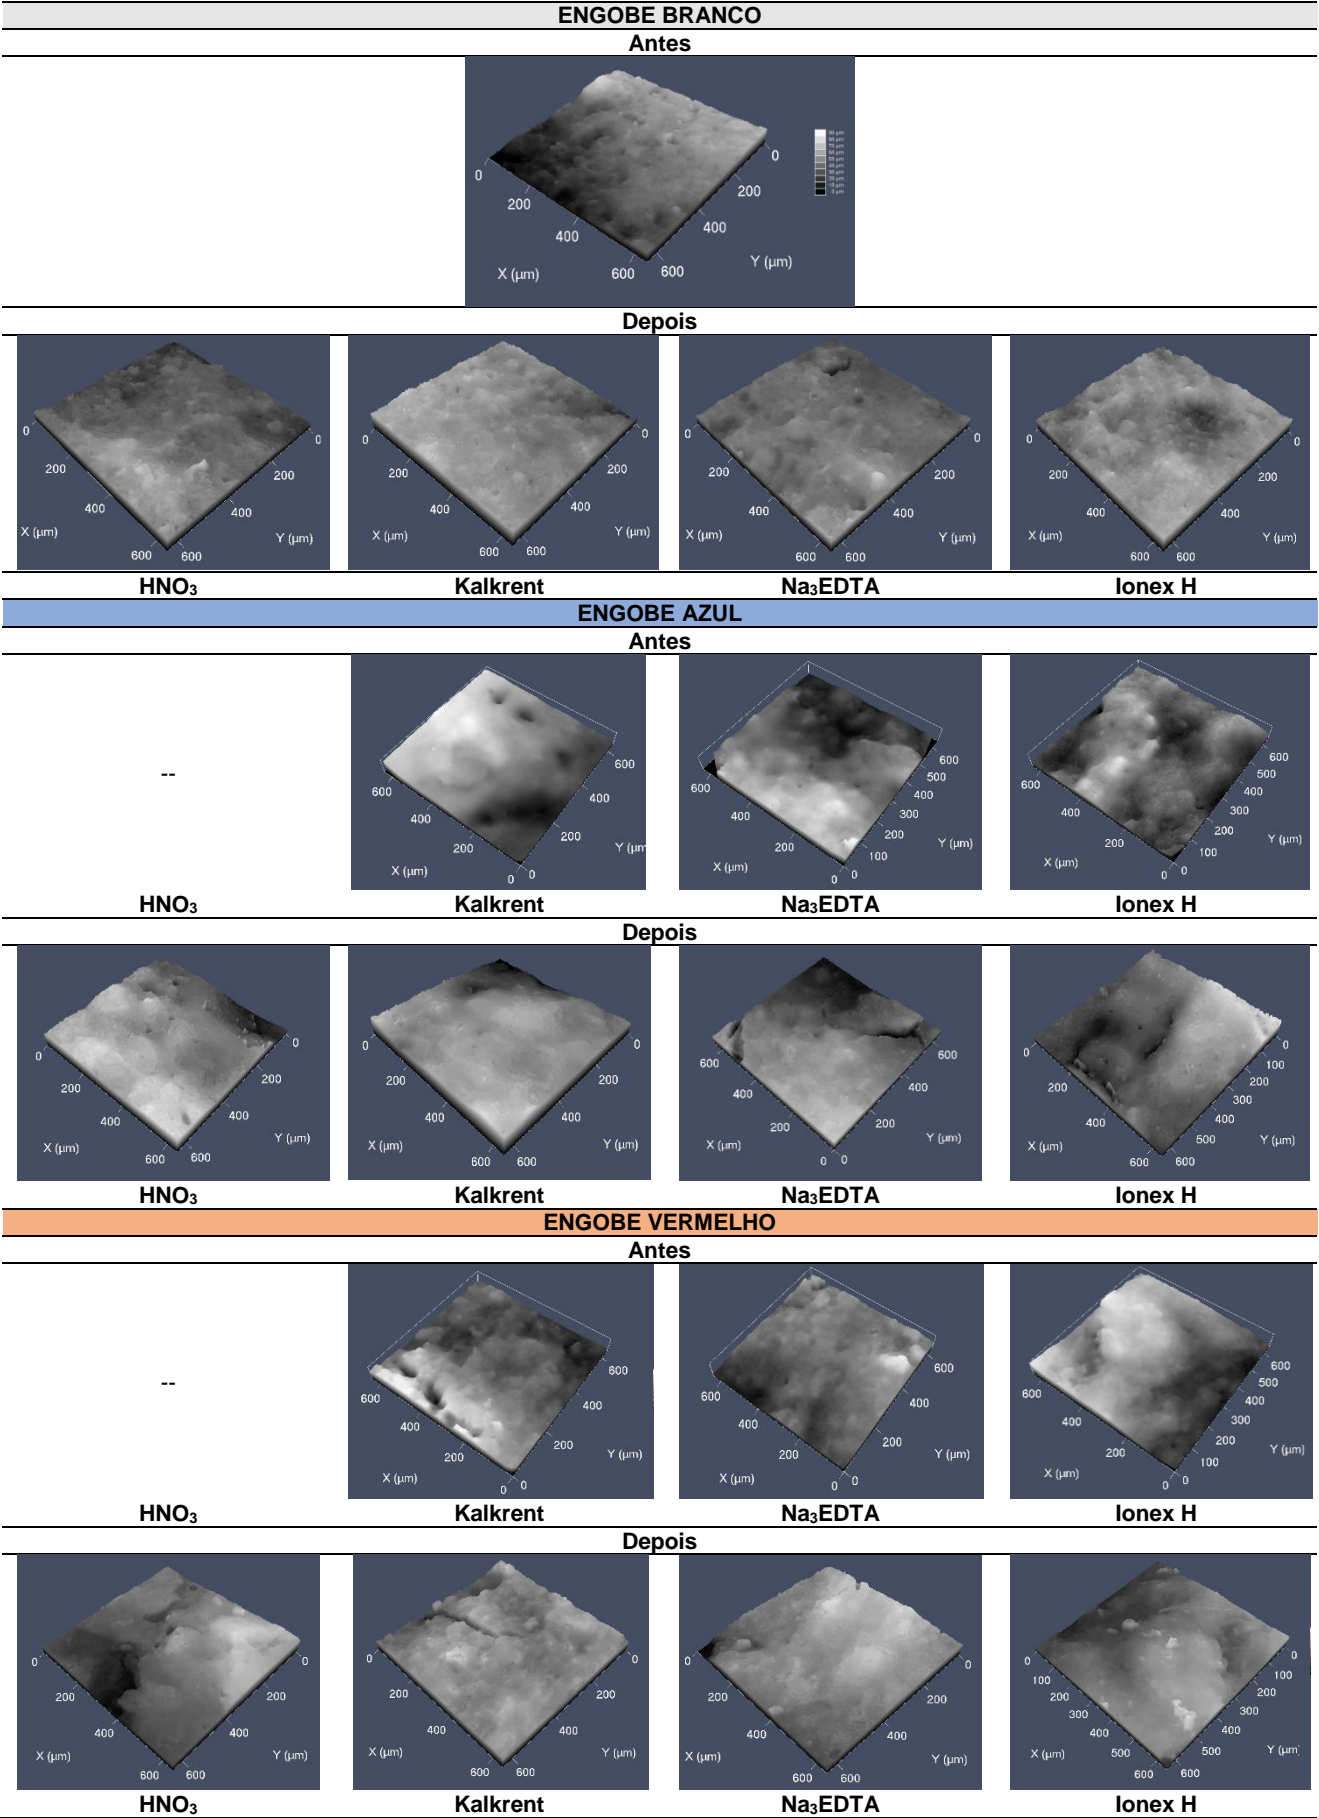
**Tabela XVI** - Imagens da superfície das reproduções de engobe colorido antes e após o ensaio de nocividade dos métodos químicos/via húmidas através de MCVL.
